SERVICE MANUAL

WATSON
ELITE
TRISTAR
MARSHAL

CO

6791

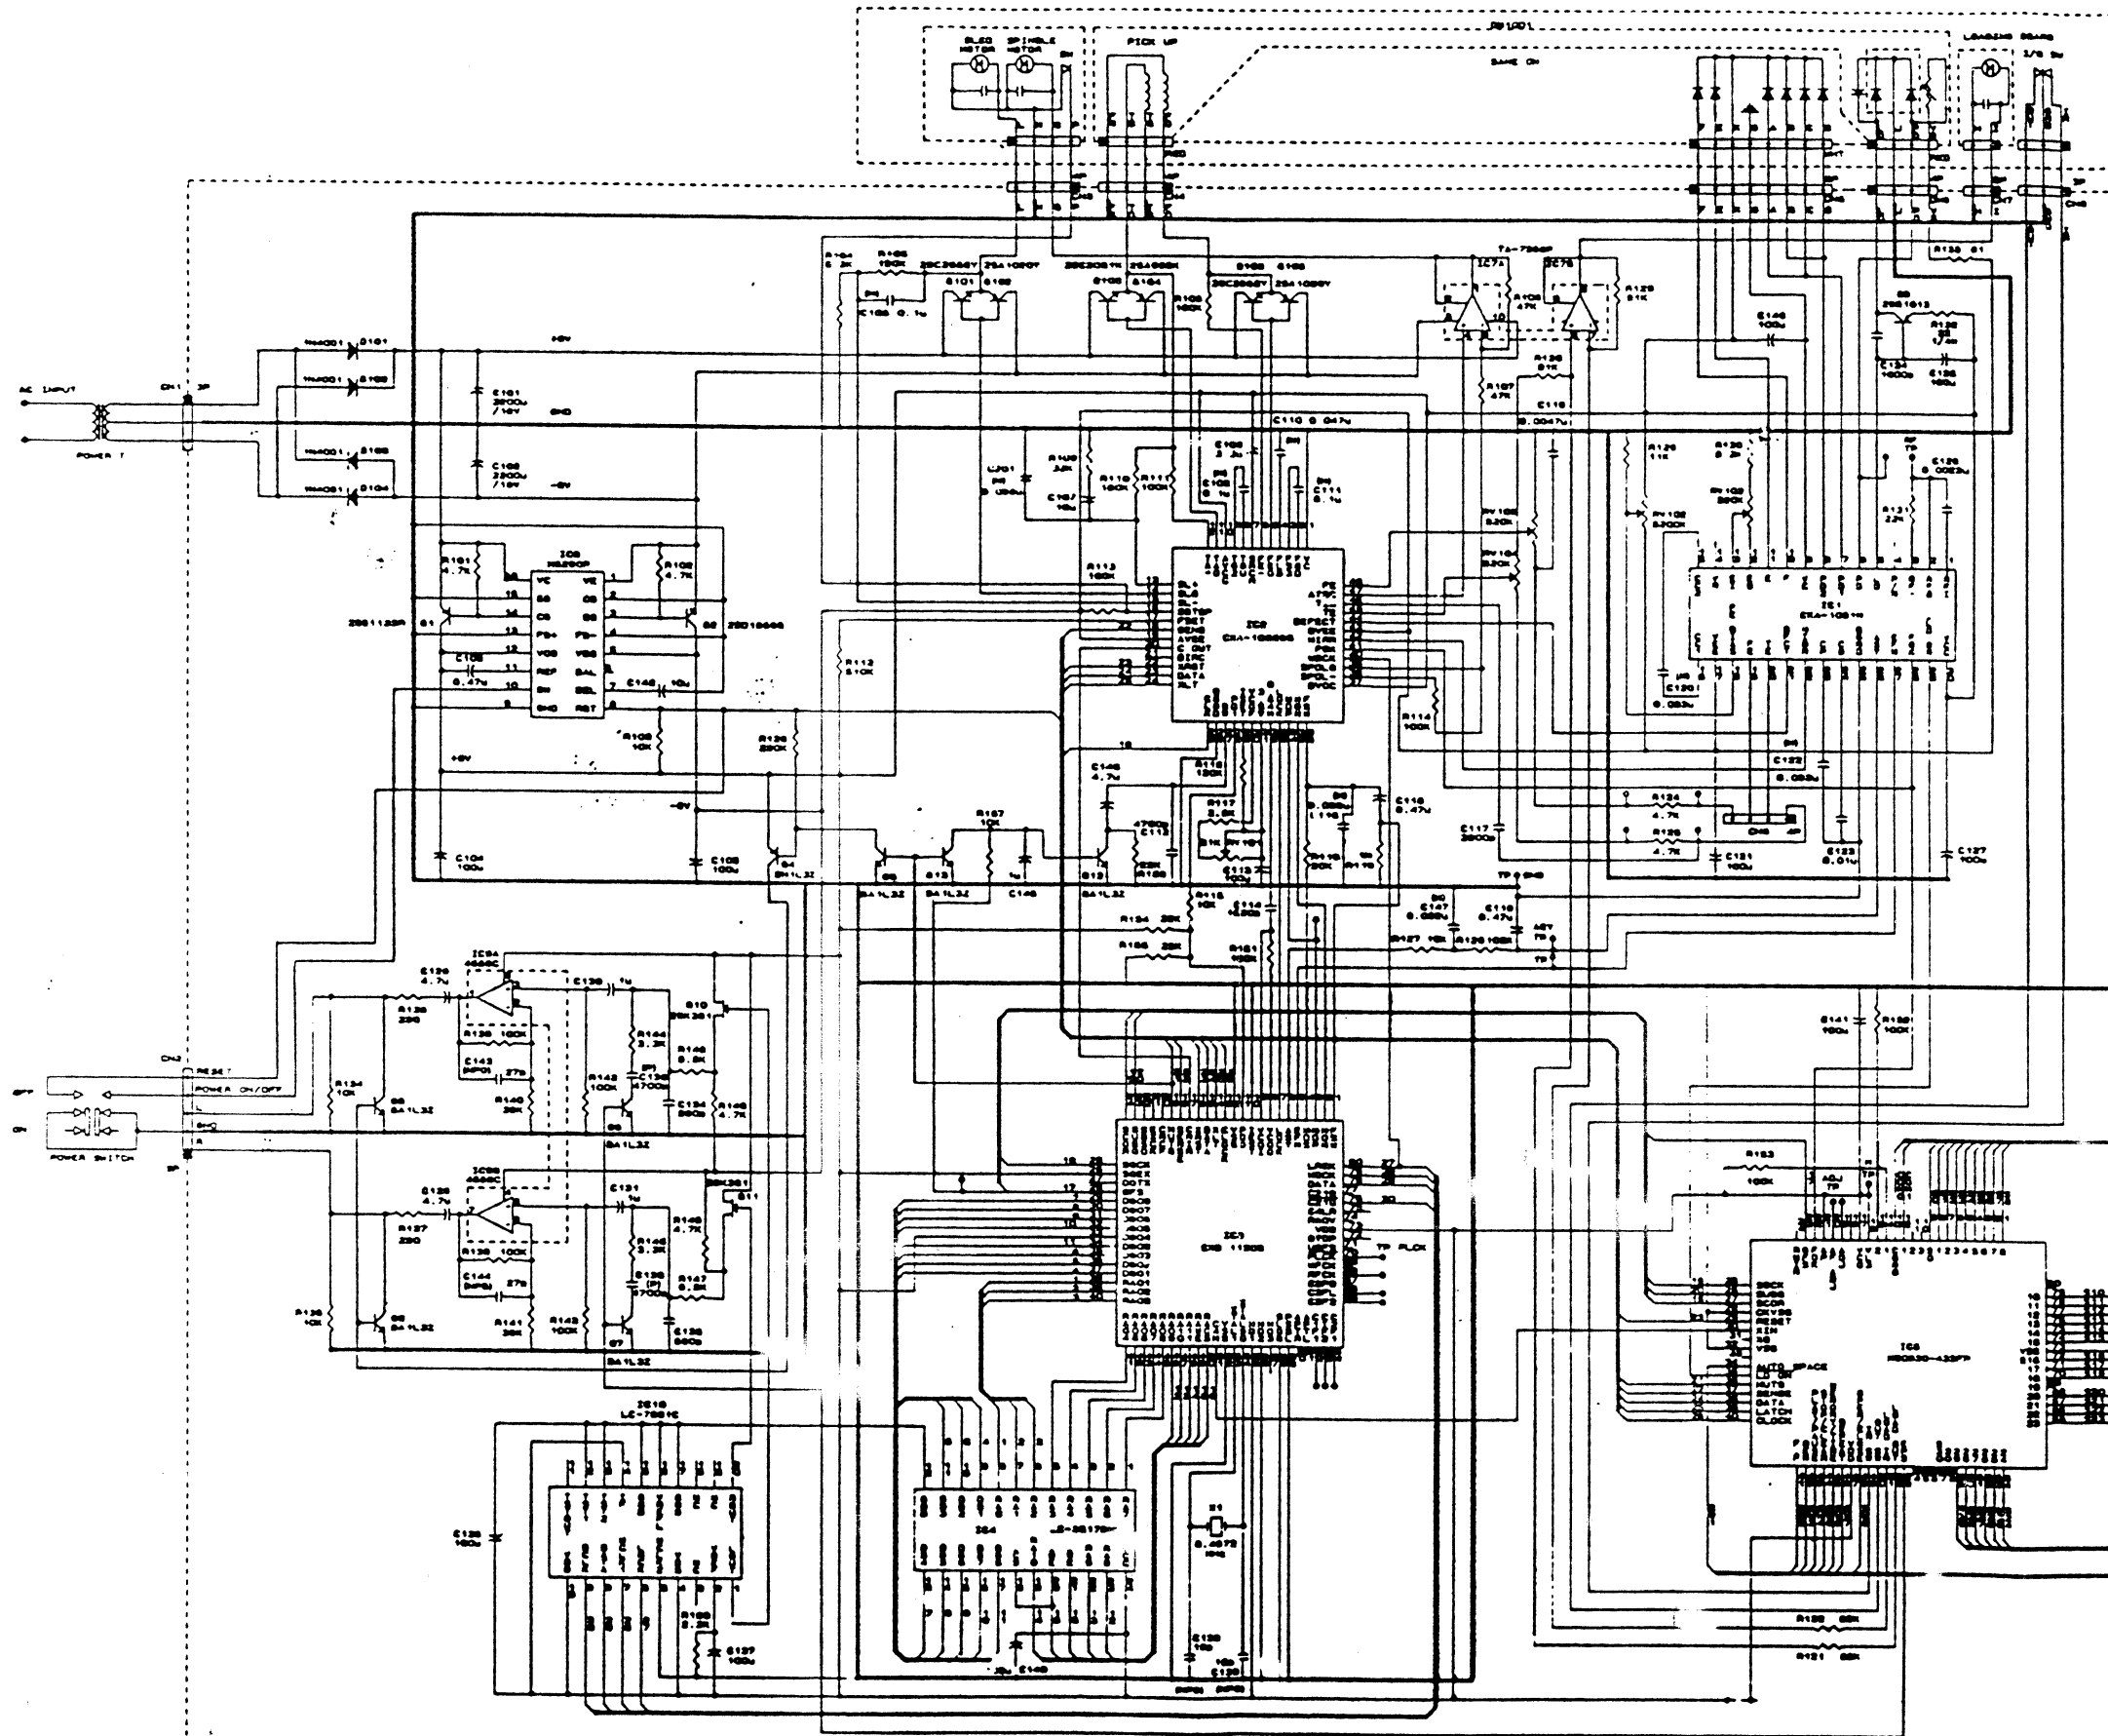
Ursache und Abhilfe: Zwischenzeitlich ist es einem unserer Techniker gelungen, herauszufinden, welche CD-Platine zu welchem CD-Laufwerk paßt.

Auf der folgenden Seite finden Sie eine Tabelle, welche Sie bei Ihrer Ersatzteilbestellung hinzuziehen sollten. Bitte bestellen Sie nur mit den von uns angegebenen ET-Nummern.
